Weiersbach –Dorfmoderation-

Arbeitsgruppe „Hochwasser“

Weiersbach

Ortsbegehung mit Freiwilligen Feuerwehr und Thomas Simonis zur Begutachtung des Bachlaufs der Wirschbach

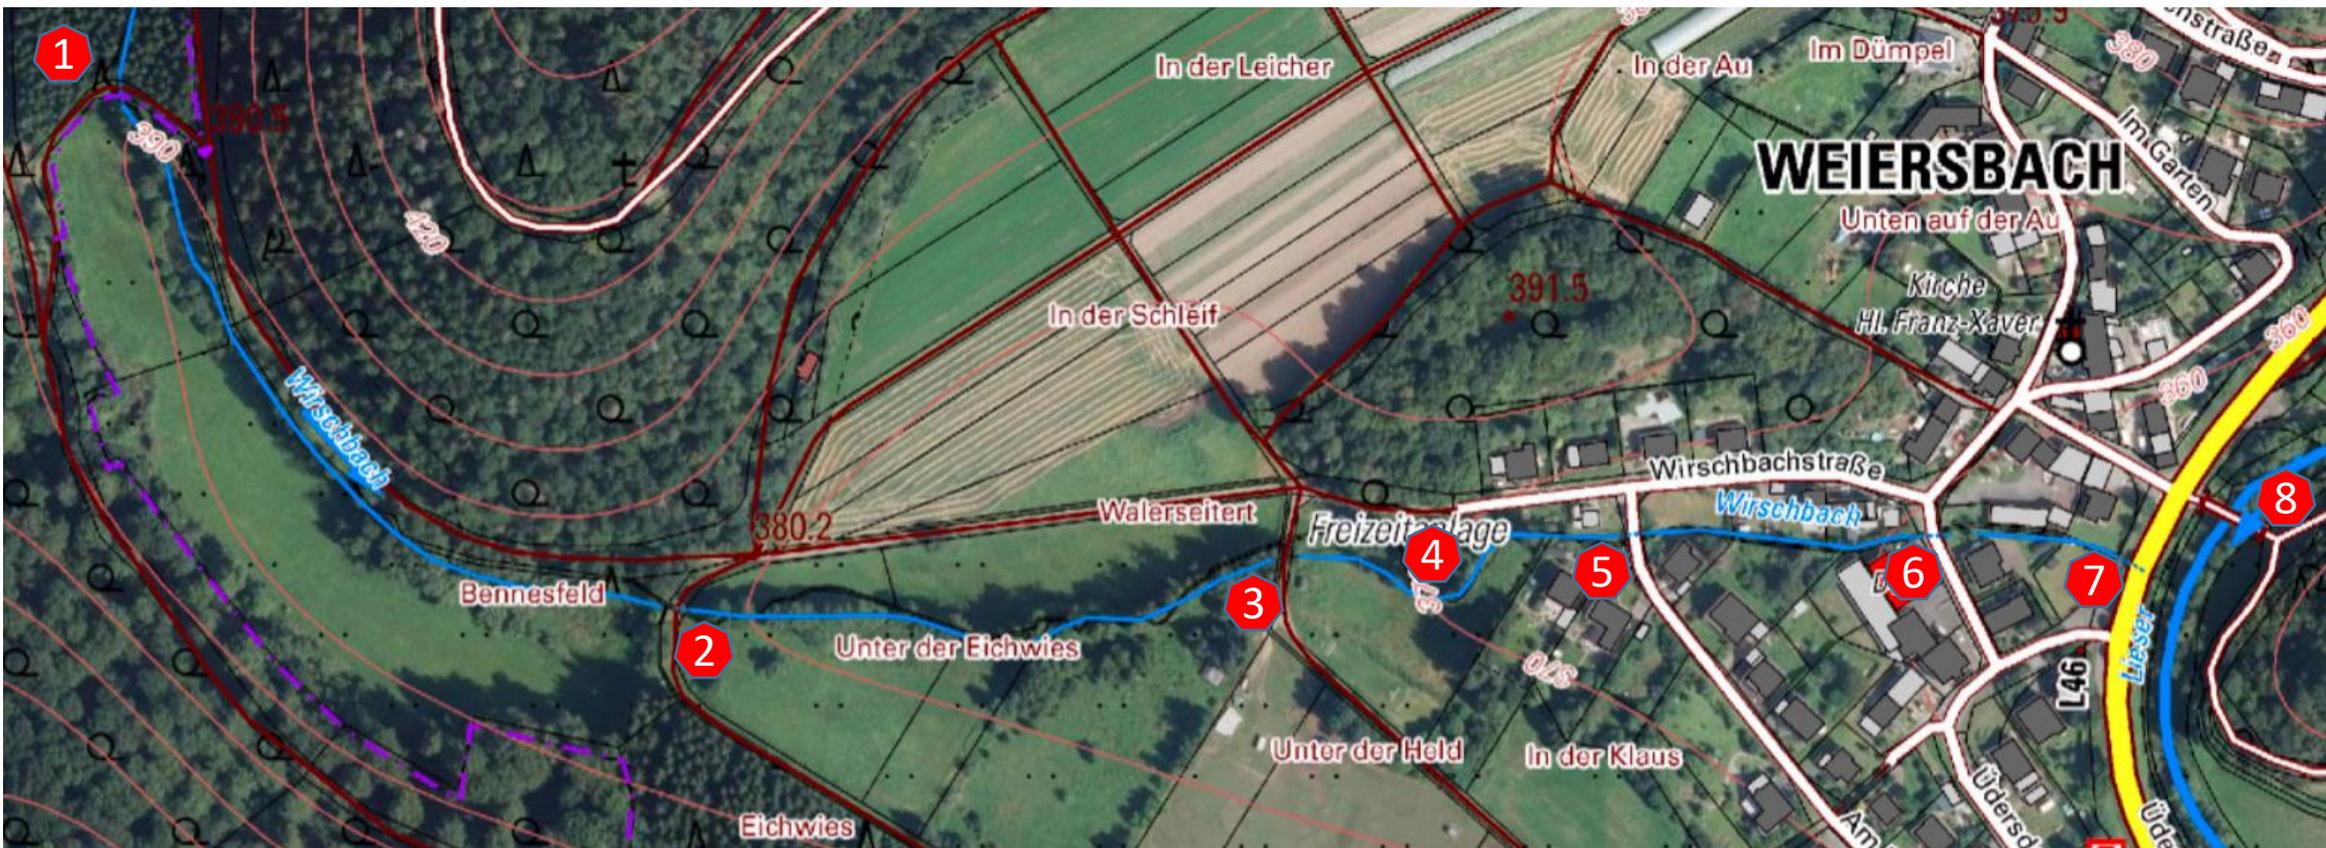
Welche Stellen haben wir genau betrachtet?

| 1 Brücke oberhalb „Teichanlage Thome“ | 2 Brücke unterhalb „Teichanlage Thome“ | 3 Brücke oberhalb Spielplatz |
| 4 Bachlauf Spielplatz bis Ortseingang | 5 Brücke unterhalb Spielplatz | 6 Verrohrung Bürgerhaus |
| 7 Verrohrung L46 /Einmündung Lieser | 8 Vegetation an der Lieserbrücke/alter Mühlteich | |

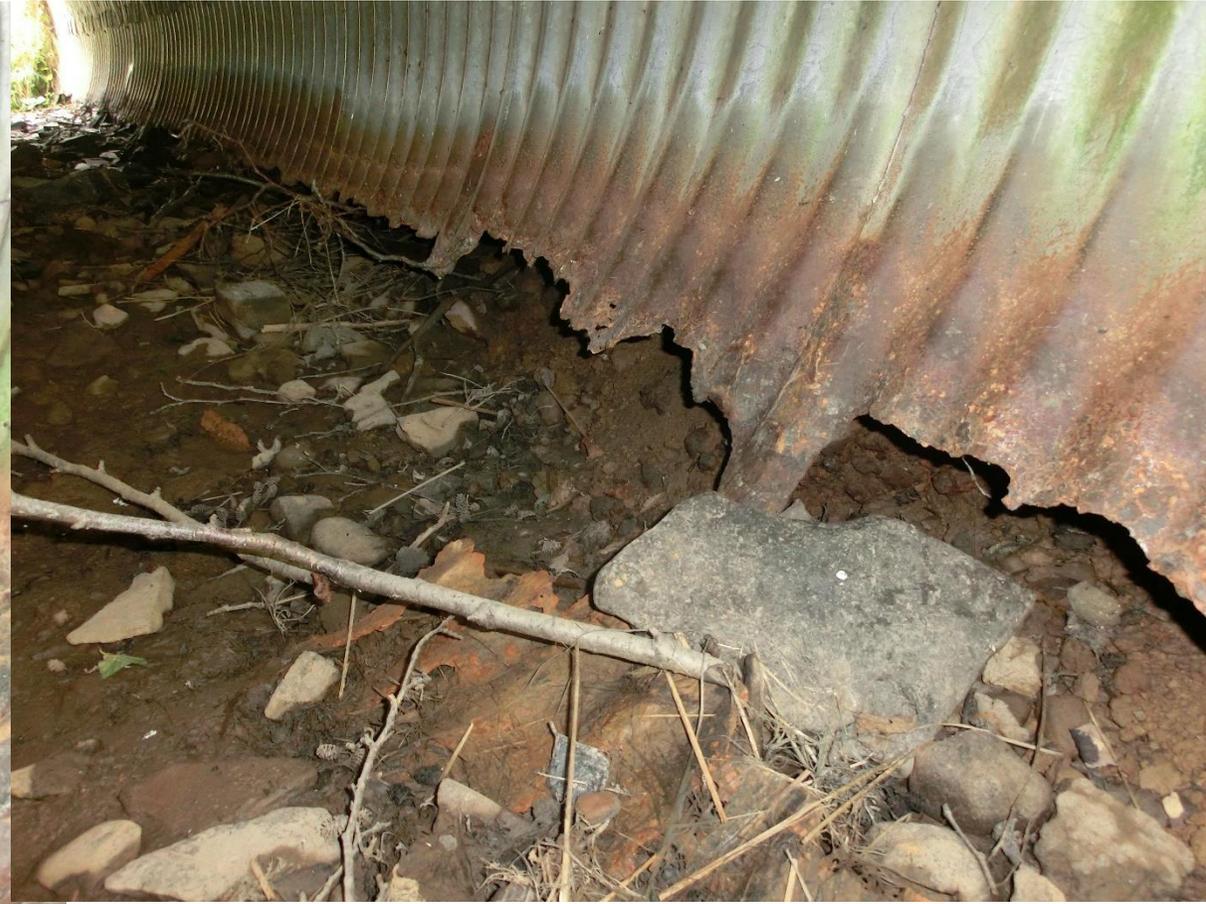
3 u 5 Brücke oberhalb u. unterhalb Spielplatz

- Metallwandungen hinterspült, hohl und instabil.
- akute Gefahr großflächiger Ablösung der Wandungen.

Dies ist ca. das 2,5 –fache der Durchlassgröße am Bürgerhaus! (80cm)

1.: Sanierung und Verkleinerung der Verrohrungen:

1 u **2** Brücke oberhalb u. unterhalb Teichanlage „Thome“ und **3** u **5** Brücke oberhalb u. unterhalb Spielplatz

- Durchflüsse naturgerecht, Haubenkanäle auf Stahlbetonfundamenten mit renaturiertem Bachbett, gestalten,
- ggf. mit Schiebertechnik: Durchflussöffnung individuell und flexibel einstellen, so die Durchflussmengen kontrollieren/ anpassen.

2.: Montage eines Treibgutgitter/-rechen zur Abwehr und Bergung von Treibgut:

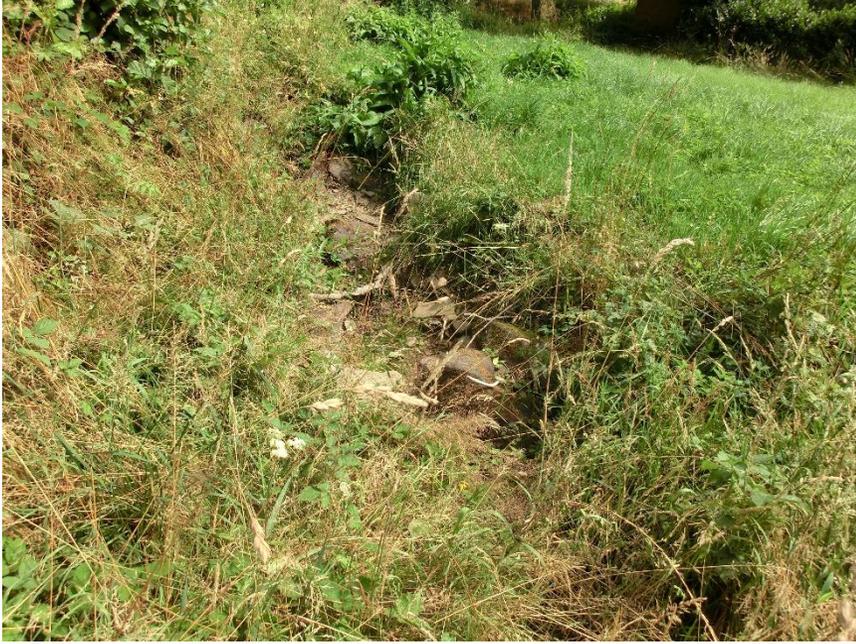
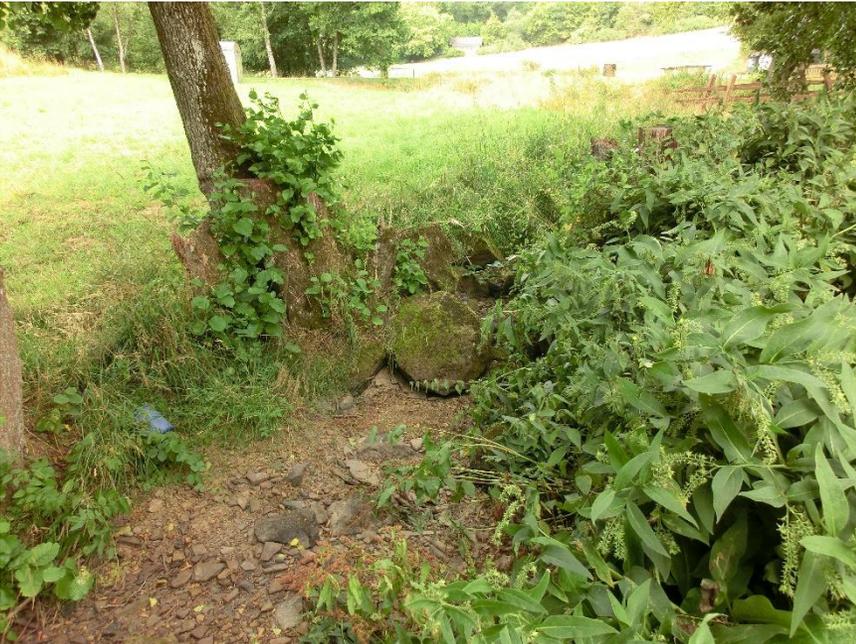
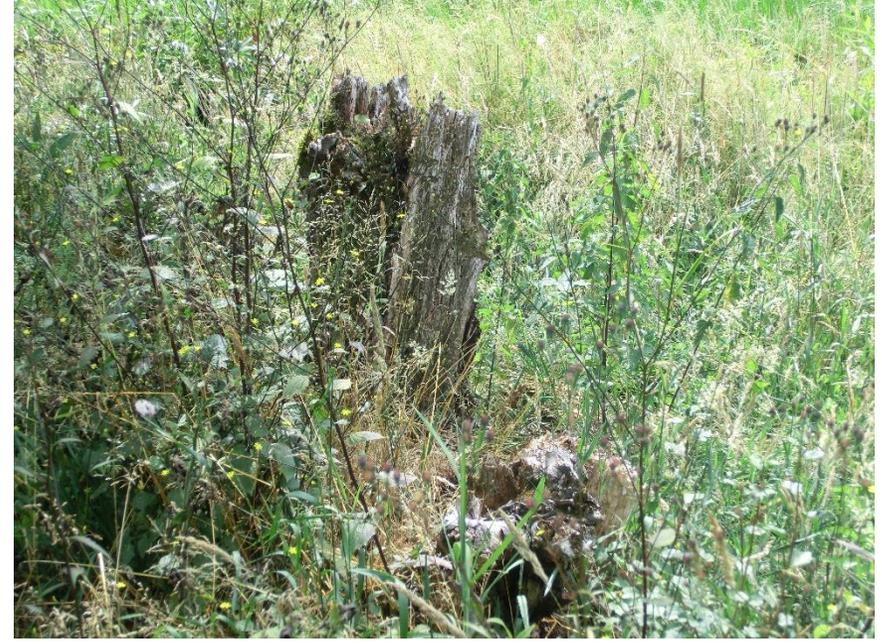
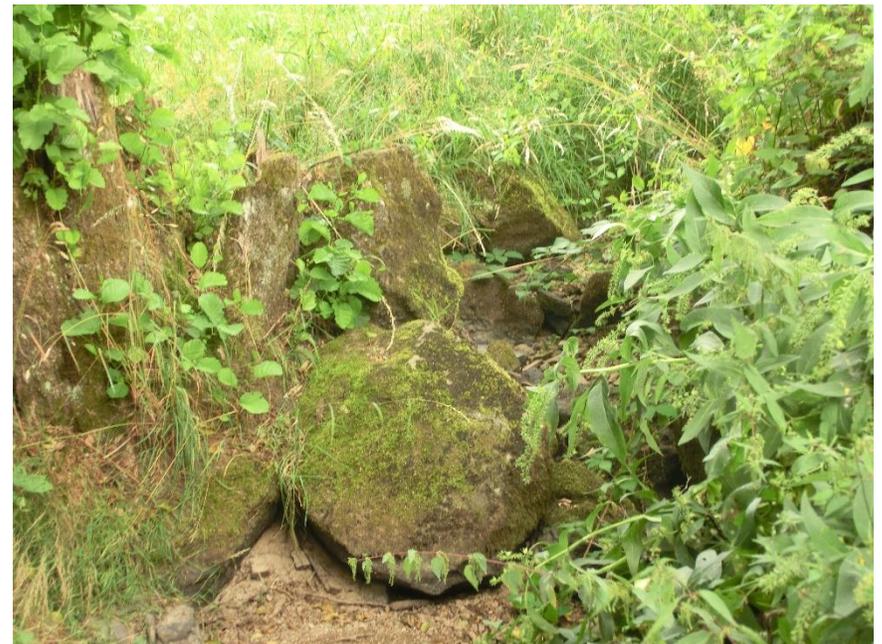
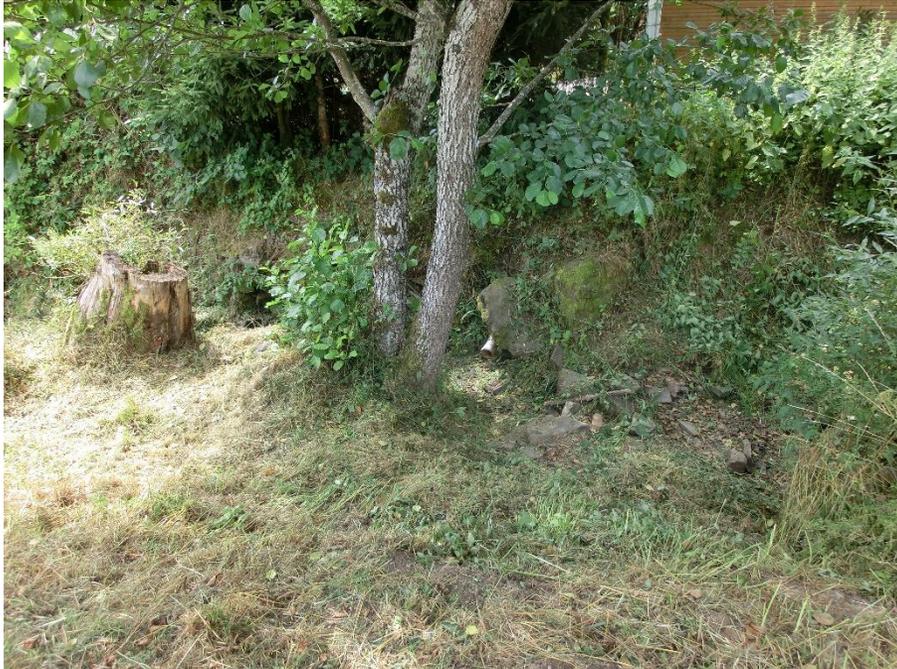
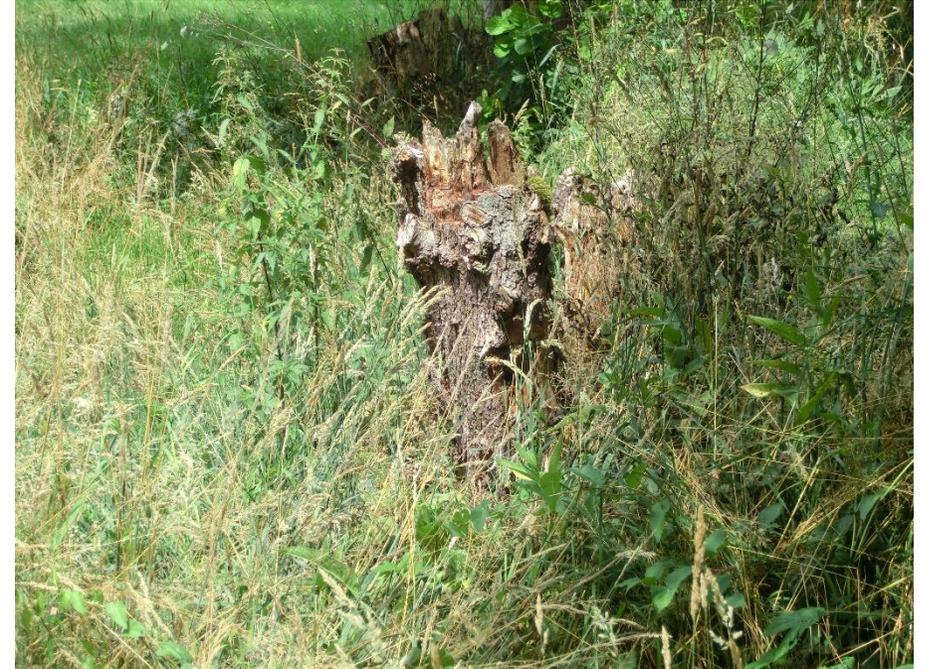
Bachdurchfluss eingeschränkt

- Geröll, Bewuchs
- verwittertes Holz
- verwittertes Wurzelwerk

könnte sich lösen und Durchfluss am Bürgerhaus verschließen.

4.: Säuberung des Bachlaufs der Wirschbach oberhalb des Spielplatzes:

- 4 Bachlauf Spielplatz bis Ortseingang

Reibungsloser Durchfluss, Vorbeugung einer Blockade durch Geröll und Treibgut

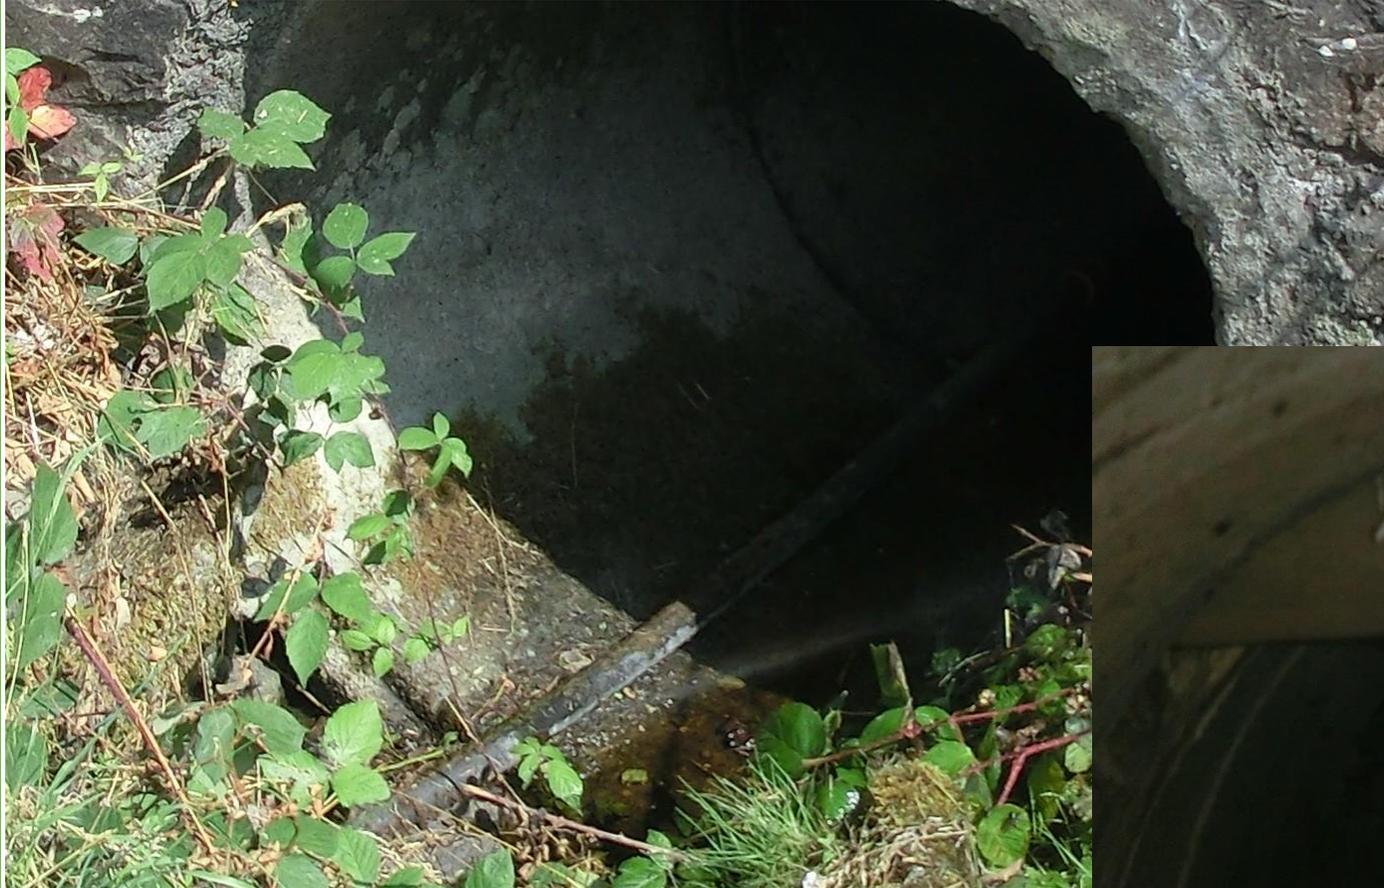
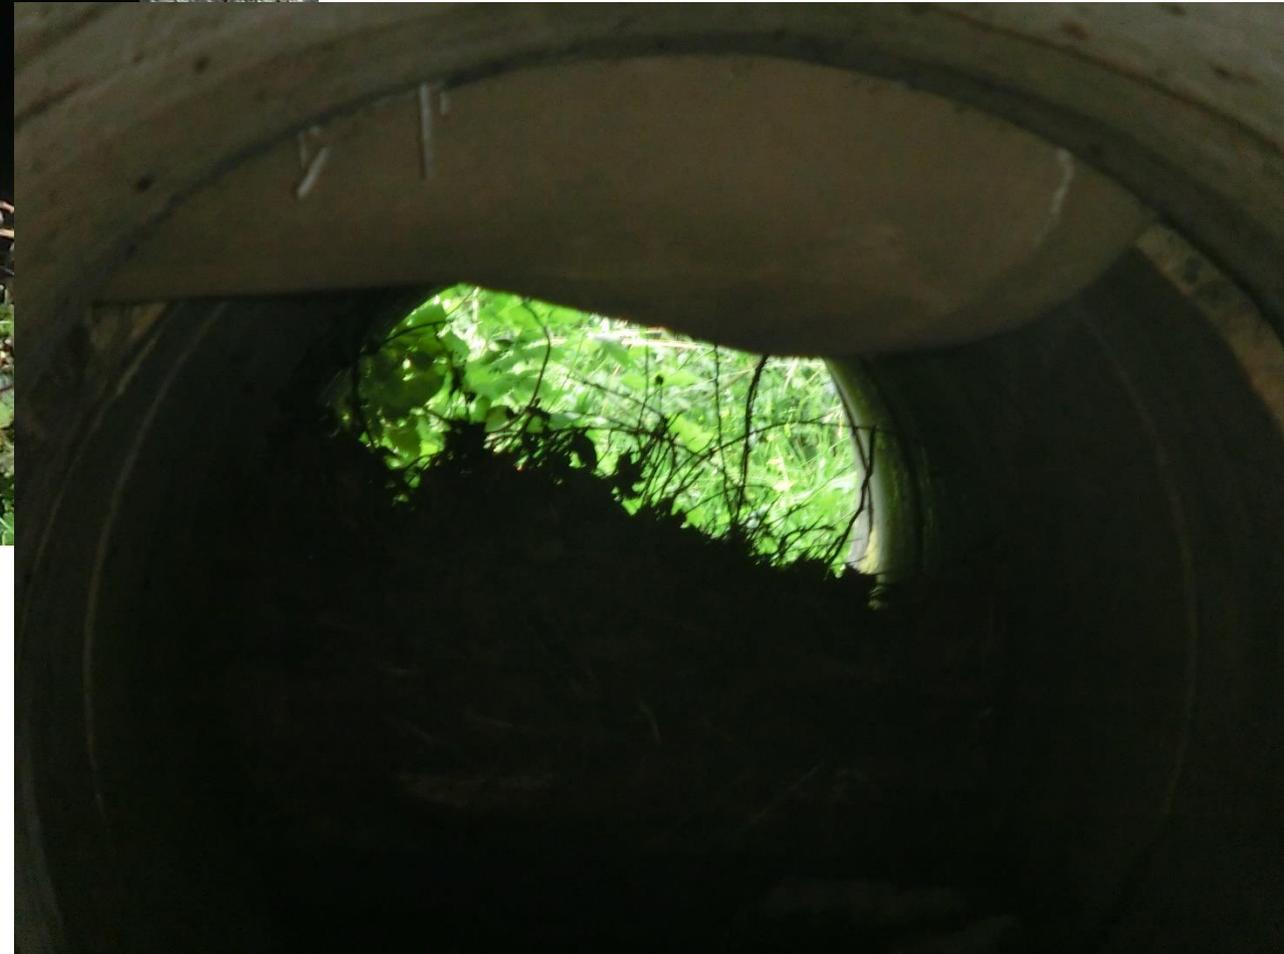
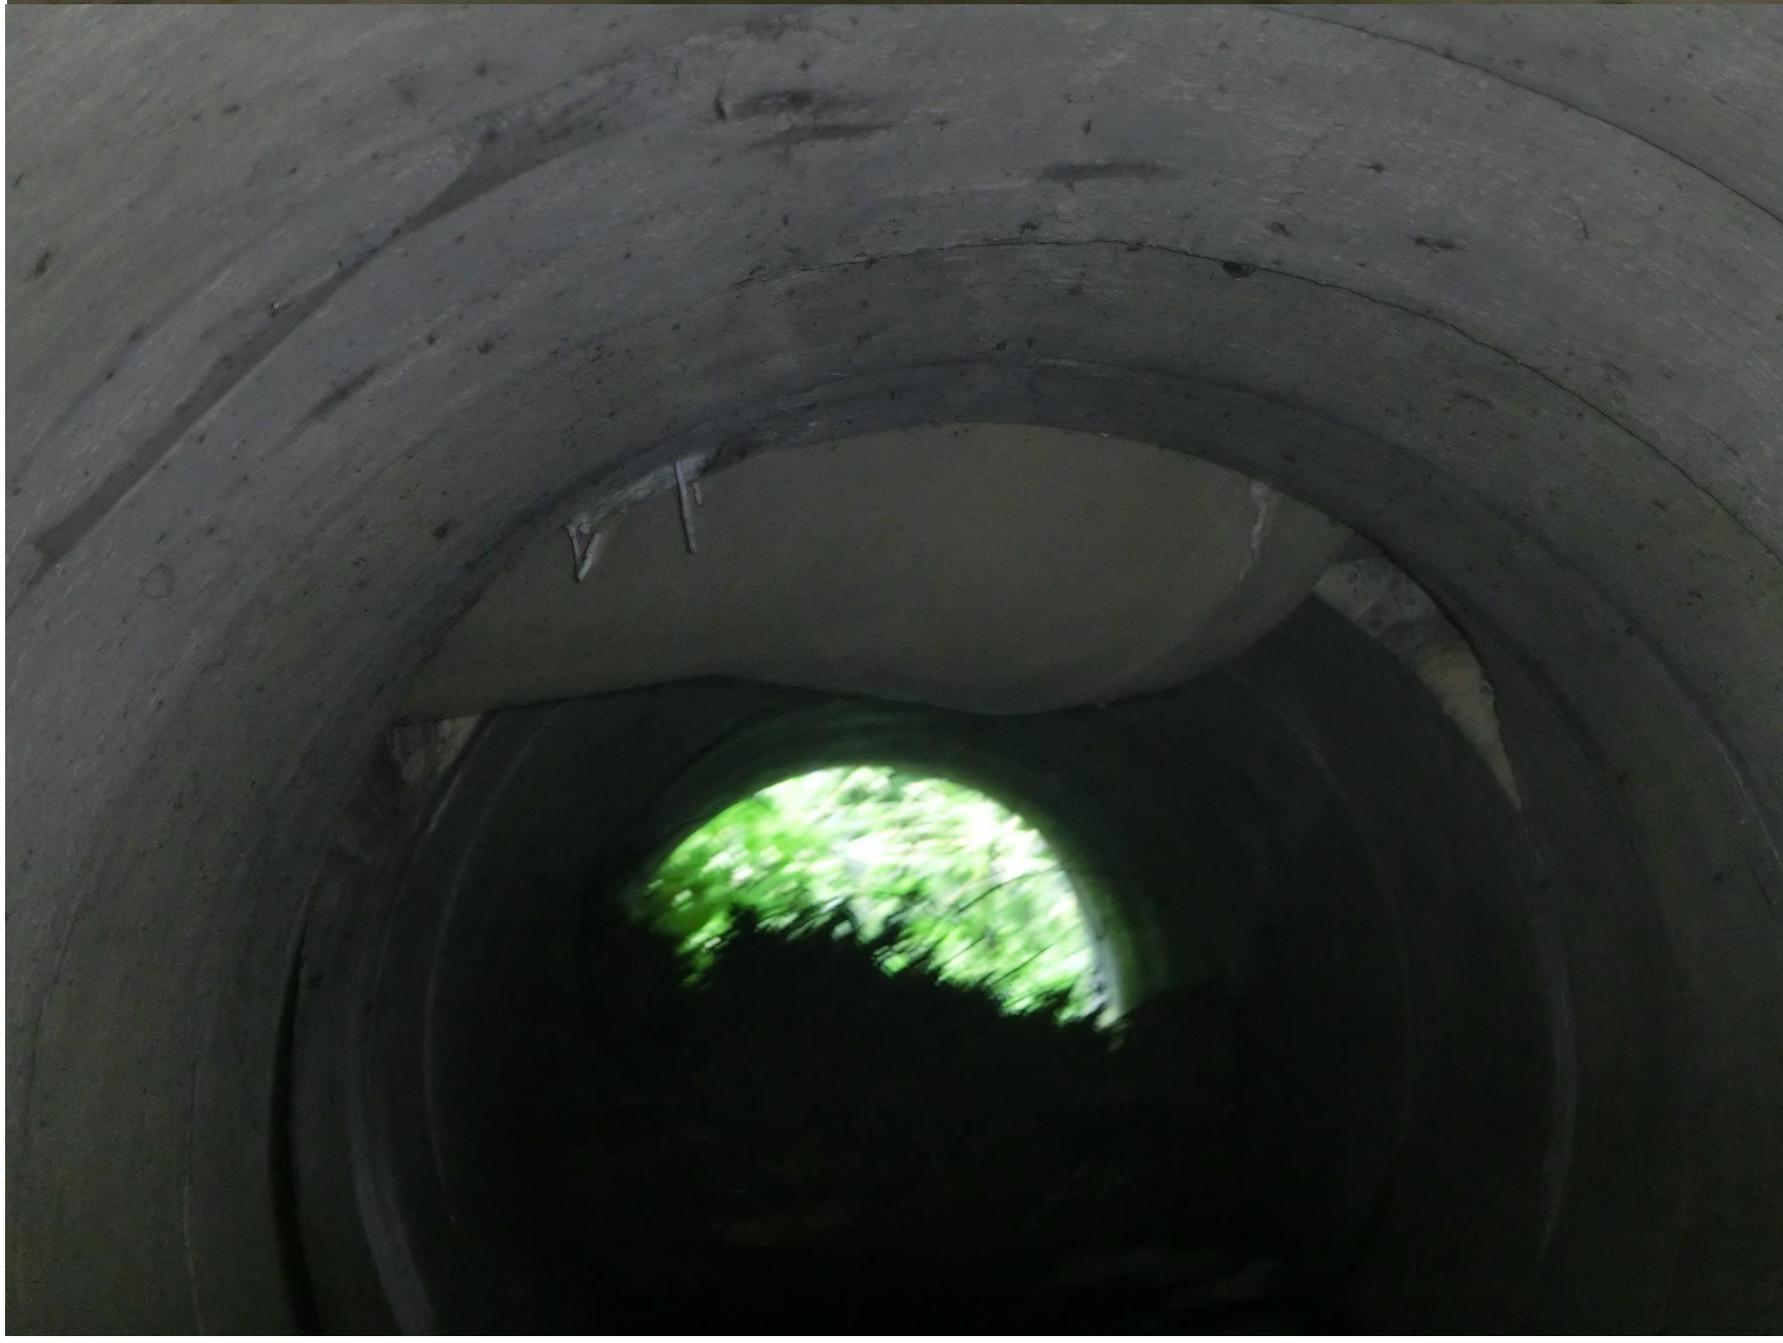
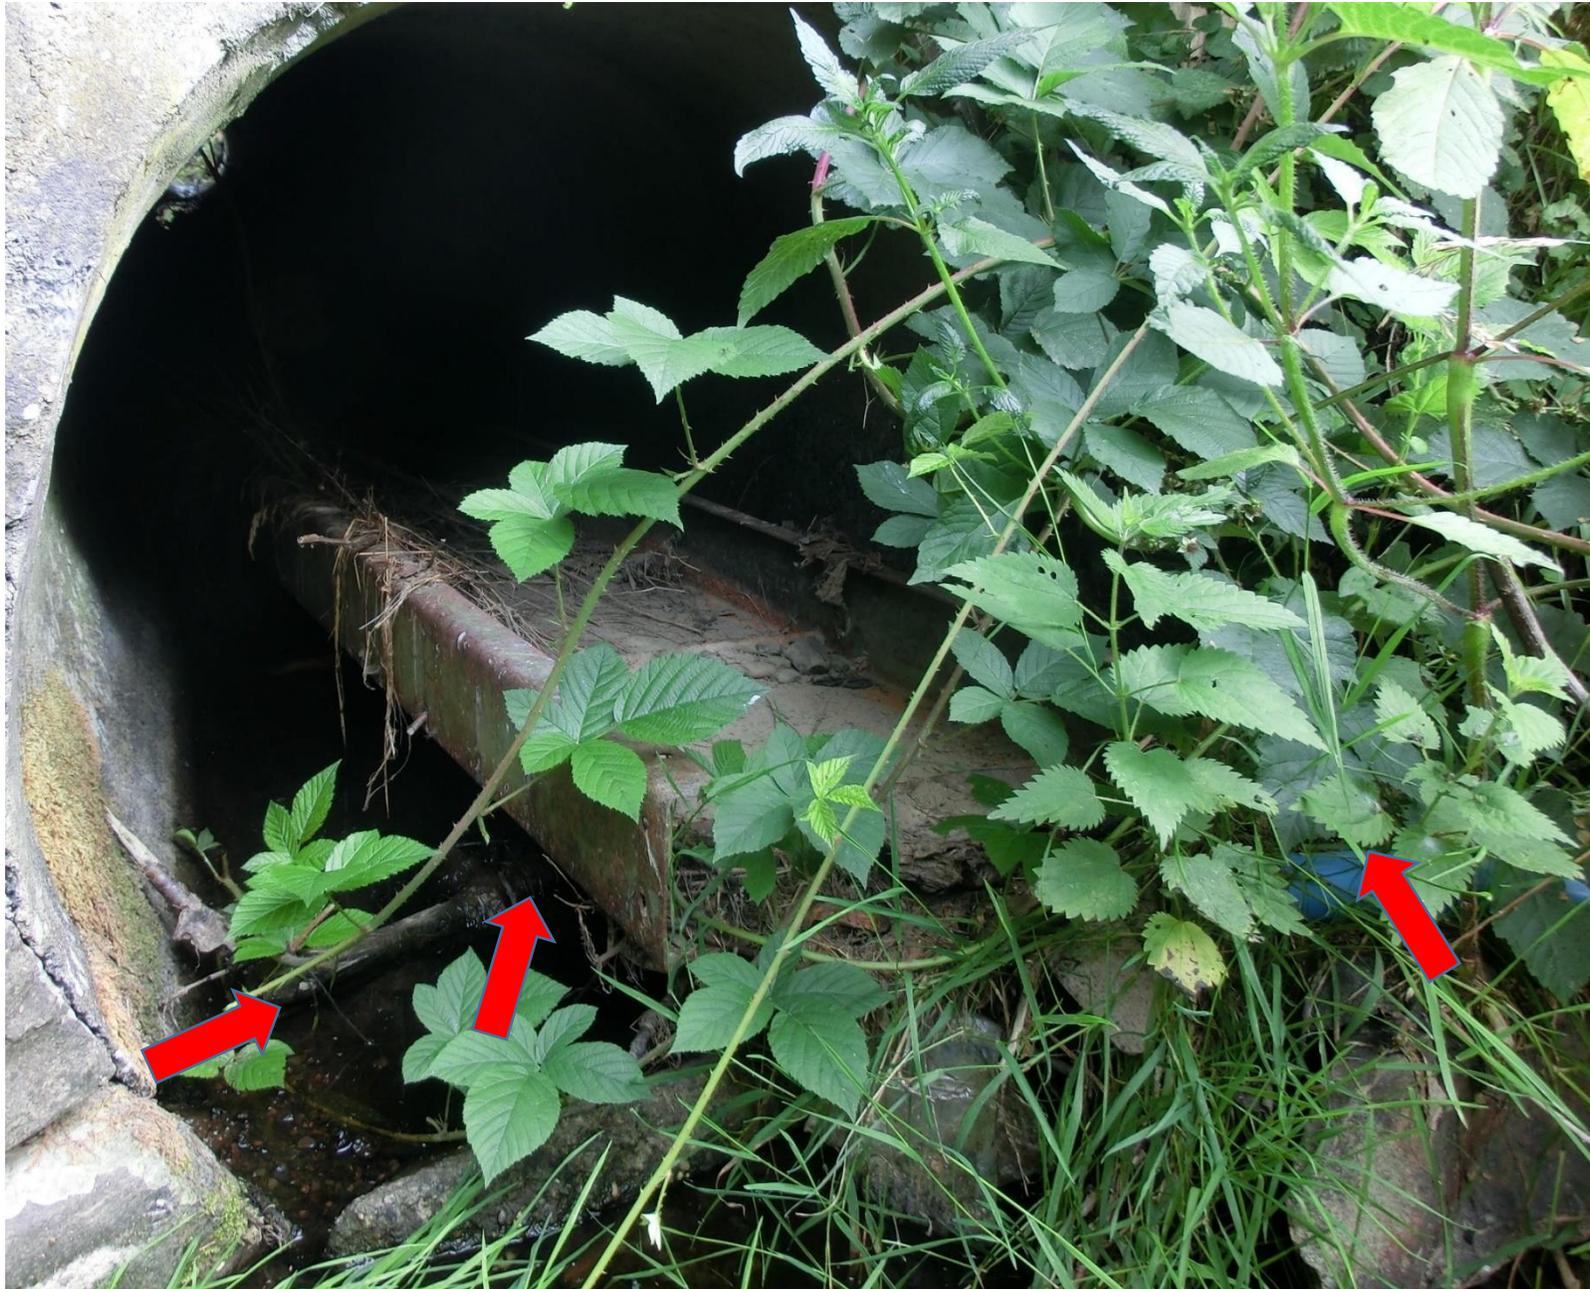
provisorische Wasserleitung führt durch die Verrohrung. Treibgut könnte sich verhaken.

sehr große Verwerfung in der Mitte

Am Ausgang kreuzt Wasserleitung, Treibgut verringert den Auslass und reduziert die Fließgeschwindigkeit.

Rückstau kann entstehen.

5.: Durchfluss der Verrohrung unter der L46 wieder herstellen:

Verrohrung L46 /Einmündung Lieser

- „Provisorischen Wasserleitung“ prüfen, ggf. bestmöglich montieren
- Beseitigung von feststehendem Treibgut, Geröll und Steinen am Abfluss
- fachgerechte Begutachtung der Verwerfung/Absenkung in der Mitte der Verrohrung

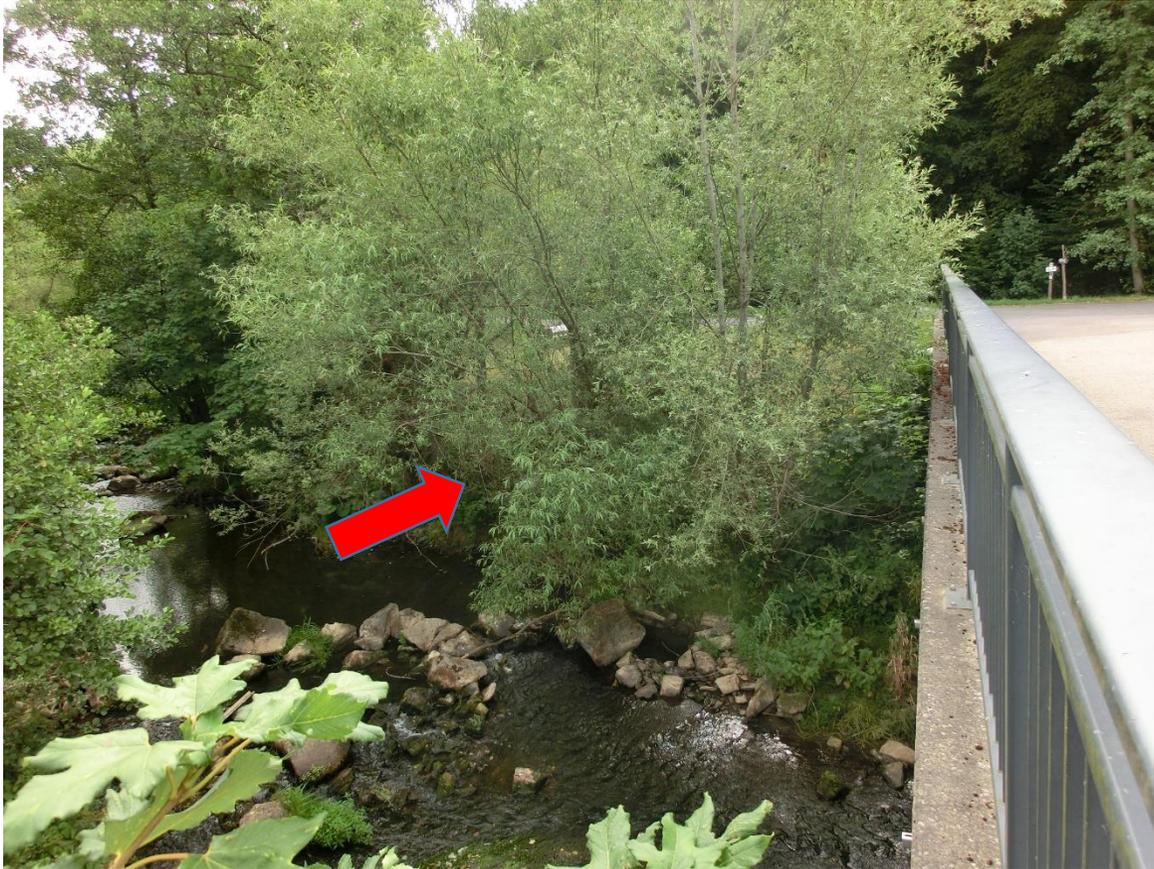
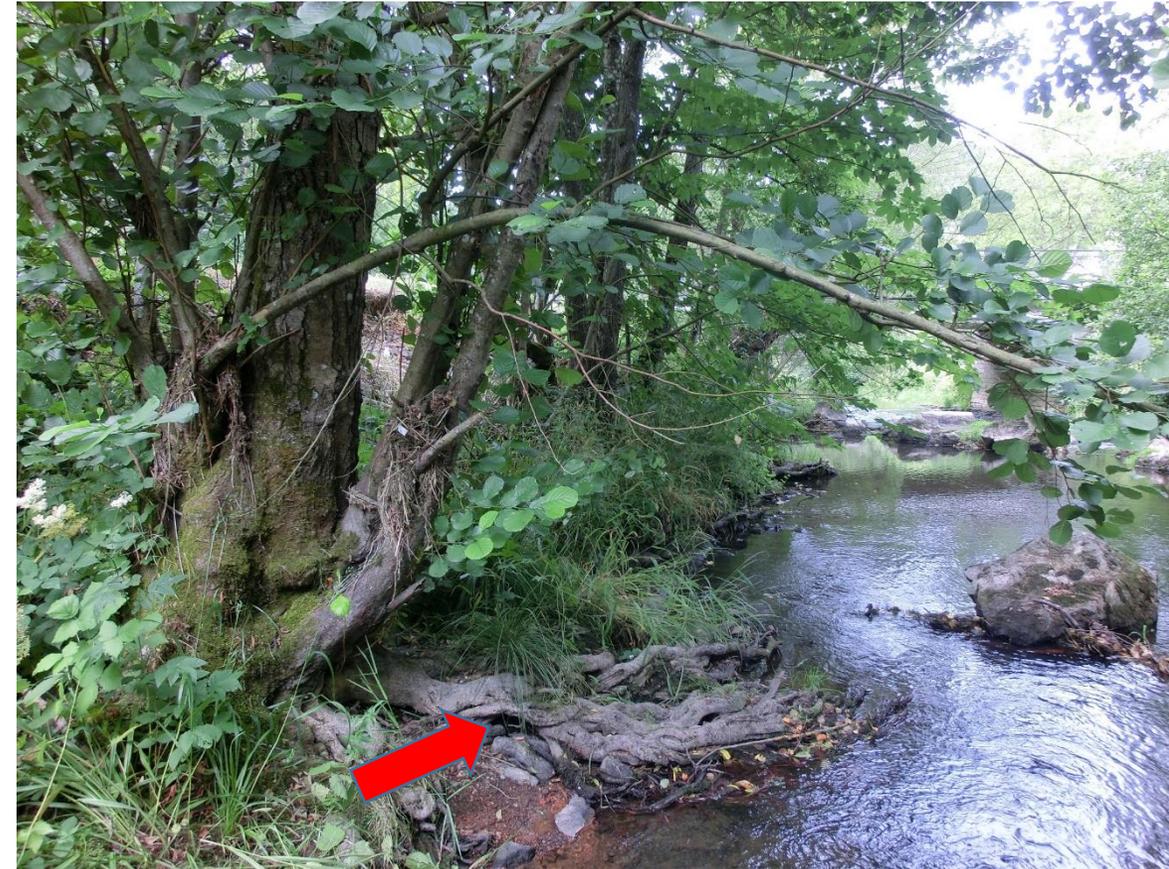
- **Starke Baumvegetation nur oberflächlich verwurzelt.**
- **Viele fragile Äste ragen in das Flussbett.**
- **Stämme oder Äste, die sich bei Hochwasser vor die Lieser-Brücke legen, führt zur Überschwemmung der L46.**

6.: Durchforsten und beseitigen der nahen Ufervegetation der Lieser:

Vegetation an der Lieserbrücke/alter Mühlteich

Ufernahe Bäume entfernen oder stabilisieren und so Überflutung der L46 vermeiden.

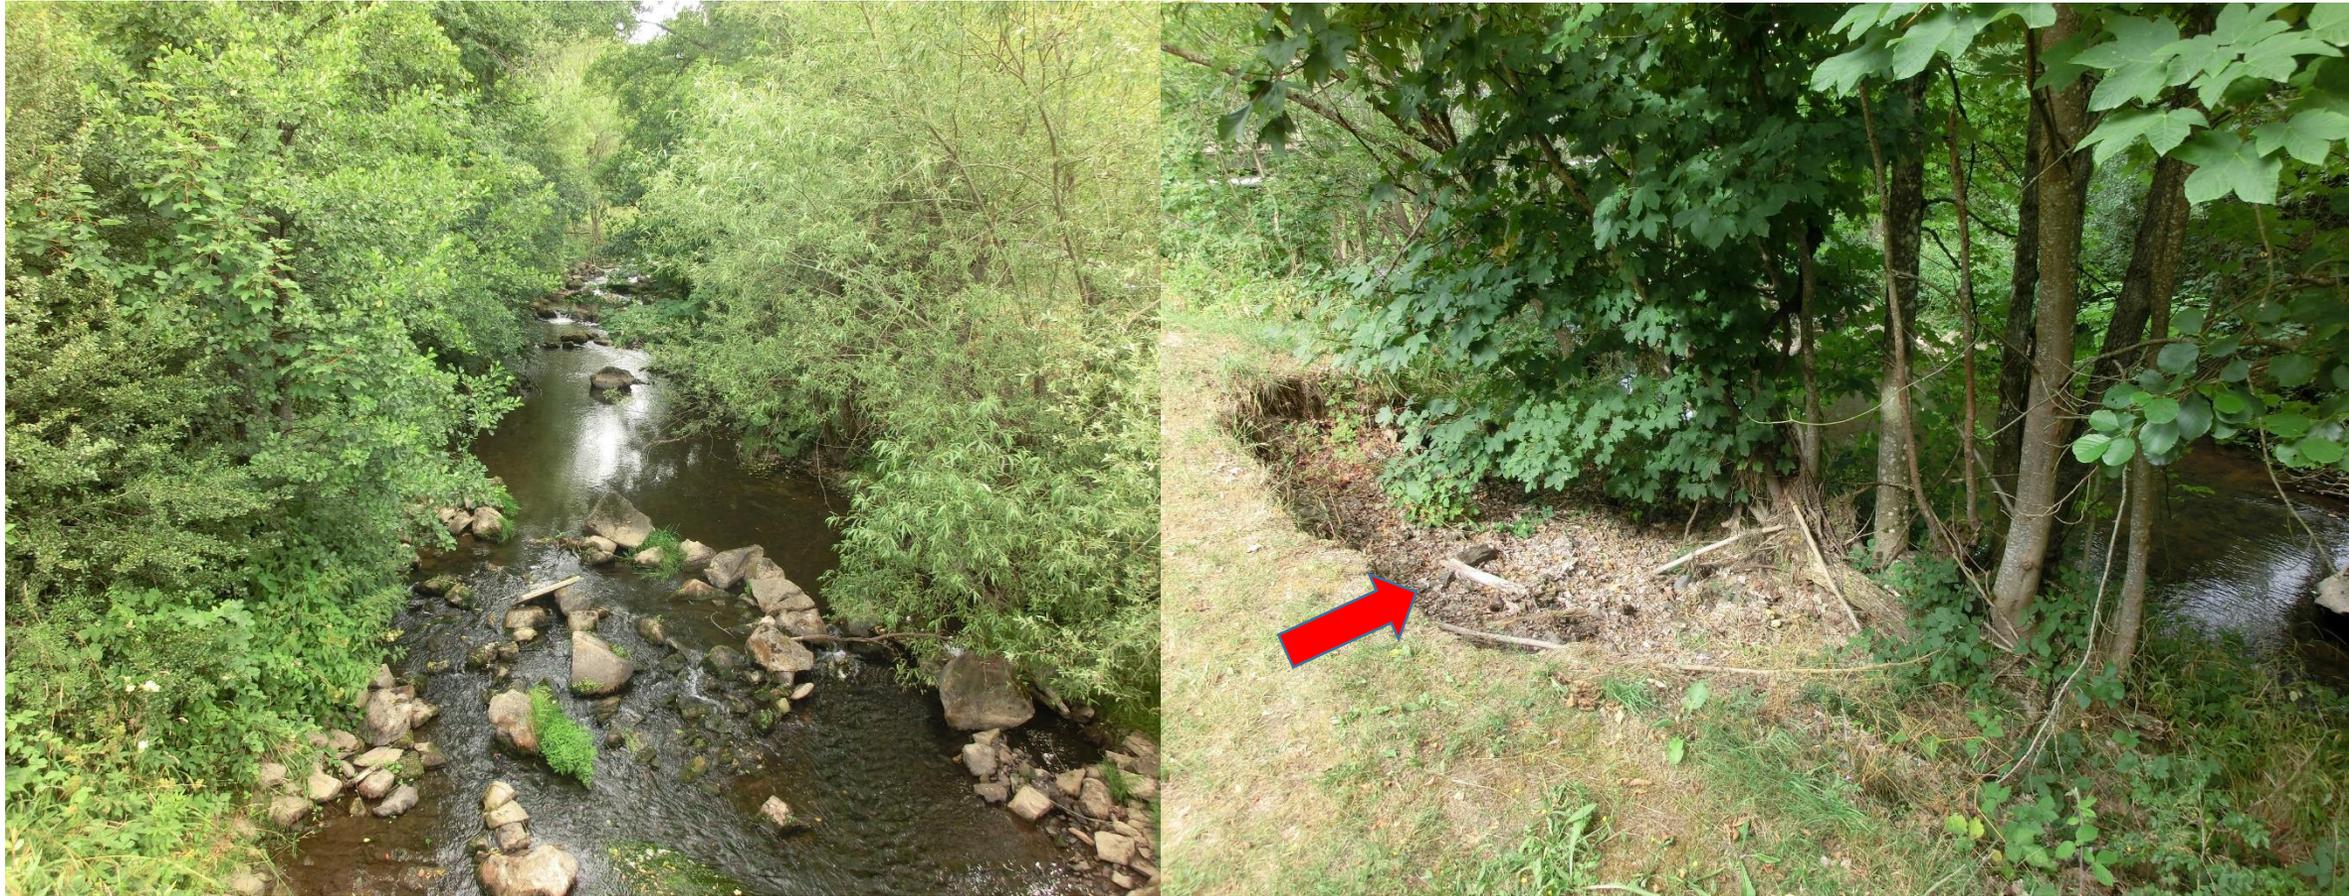
- Uferbäume stark umspült
- Stabilität/Standfestigkeit nicht gut ist!
